## **Análise de risco aplicada à coleção de pintura a óleo da “Casa dos Patudos”**

Dissertação para obtenção do Grau de Mestre em  
Conservação e Restauro

**Setembro, 2015**

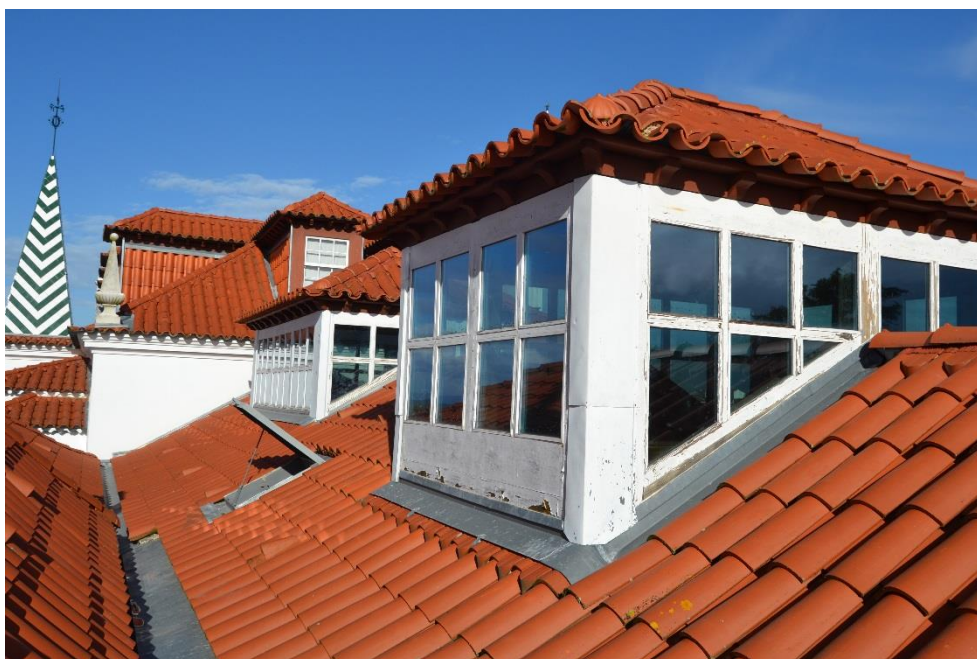
Figura 3. Telhado e o algeroz renovado. Alçapão de entrada para o sótão e janelas laterais que permitem a entrada de luz natural no sótão e consequentemente nas salas de exposição, através das claraboias.

Apesar de os problemas de infiltração pelo telhado terem sido resolvidos e não terem voltado a ocorrer, é aconselhável uma inspeção periódica ao telhado (antes e após a época das chuvas) para verificar o estado de conservação das telhas e eventual entupimento do algeroz. Prevê-se que esta medida seja suficiente para evitar novos problemas de infiltração através das coberturas.

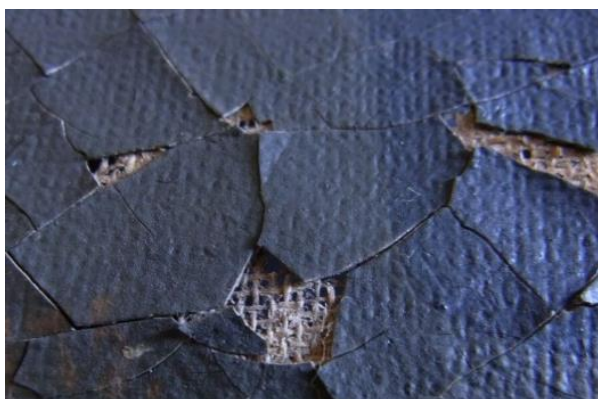
Figura 5. Levantamentos da camada de policromia numa das pinturas em exposição.

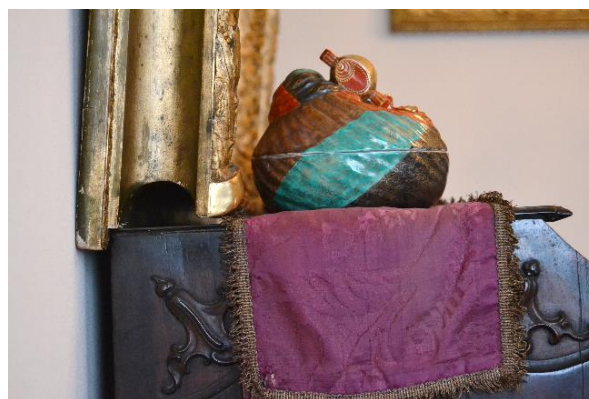
Figura 6. Moldura de “D. Eugénia com os dois filhos” encontra-se apoiada no contador, na 2ª Sala da Família.

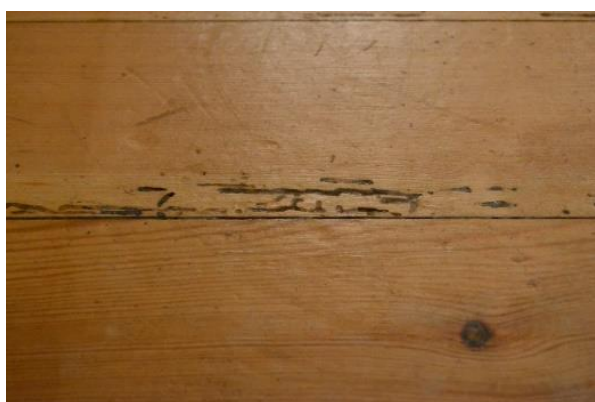
Figura 7. Chão da Sala da Música, onde é possível observar túneis e galerias à superfície da madeira, provocados por ataque de insetos xilófagos.

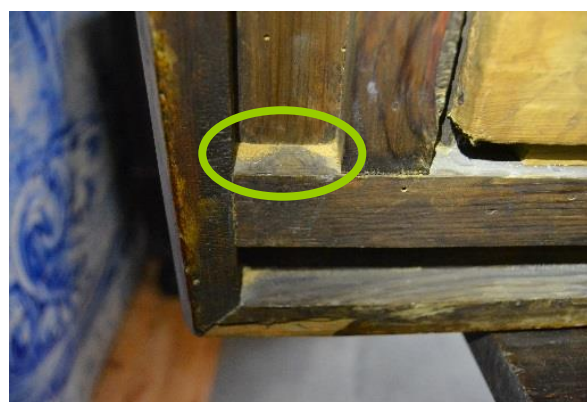
Figura 8. Serrim encontrado no verso da moldura duma das pinturas em exposição que foi inspecionada. A moldura também apresenta buracos realizados por insetos.

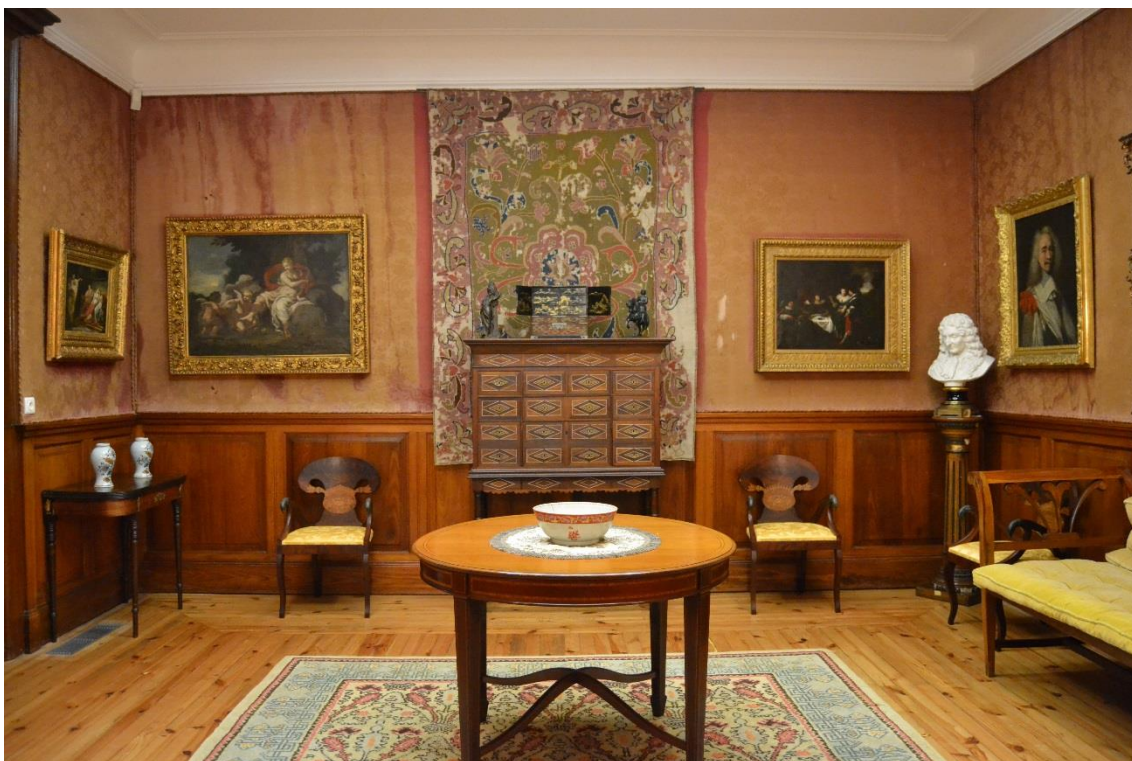
*Figura 10. Saída de ar do sistema de ventilação, direcionada para um móvel em madeira e uma pintura*

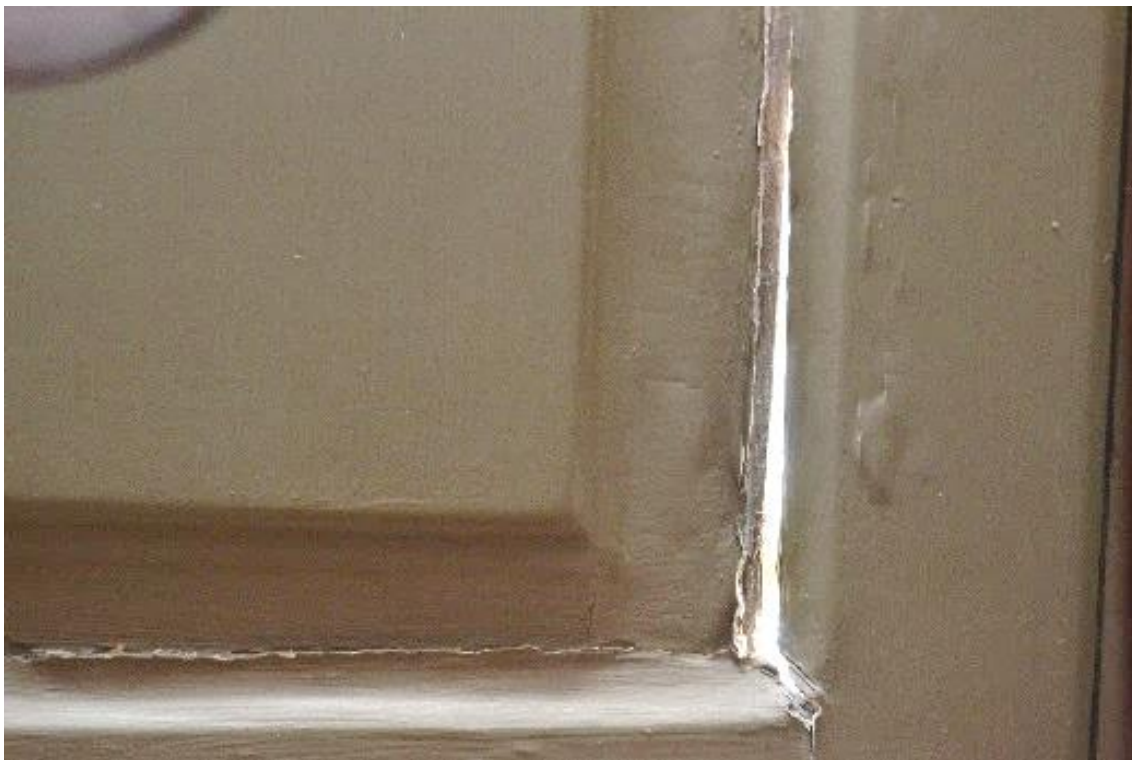
Nas janelas e portas das salas em que ainda entra água da chuva (Sala da Música (11), Sala das Aguarelas (18), no piso 1 e Quarto de Visitas (27), no piso 2), as janelas devem ser adaptadas no exterior, de forma a que a água não volte a entrar. No Quarto de Visitas (27), no piso 2, a porta para o exterior possui enormes fissuras que atravessam toda a madeira (fig. 11, Anexo I).

*Figura 11. Fissura na porta do Quarto de Visitas, permitindo trocas de ar com o exterior*

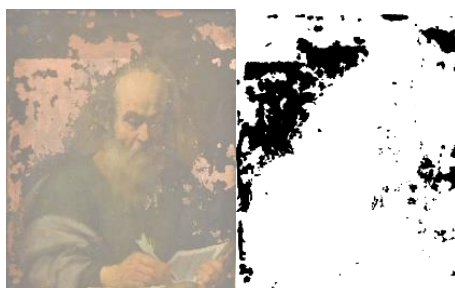
A extensão na coleção corresponde a todas as pinturas, que chegaram a 2015 com destacamentos ativos. O pior caso da coleção é a pintura “Apóstolo de São Pedro” em exposição na Sala D. Eugénia, que já perder 16% da policromia.

*Figura 1a e b. Retrato de um velho Apóstolo de São Pedro, séc. XVIII e respetivo mapeamento das lacunas na camada pictórica*

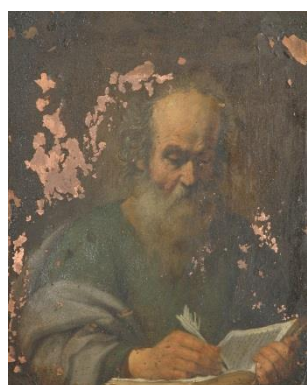
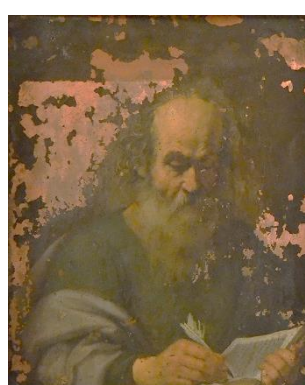
Através da análise dos resultados foi possível concluir que: 10% da coleção se encontra em mau estado de conservação, com problemas estéticos e estruturais muito graves e a necessitar de uma intervenção urgente; 21% da coleção está em estado razoável, por possuir problemas estéticos e estruturais moderados; 69% da coleção encontra-se em bom estado de conservação. Da percentagem da coleção considerada em bom estado de conservação, é importante referir que pelo menos 50 % foi restaurada recentemente, no âmbito de exposições temporárias. Considerou-se que o principal problema desta coleção é o destacamento ativo da policromia, que em muitas das pinturas se encontra em rápida evolução. Nas figuras 1 e 2 é representado o pior caso da coleção, sendo possível comparar a evolução dos destacamentos em apenas 10 anos. Apesar de se tratar de um exemplo extremo, alerta-nos para a gravidade deste risco.

Figura 1a. “Apóstolo”, fotografia datada de 2005. Copyright © Arquivo do museu

Figura 1b. “Apóstolo”, fotografia datada de 2015
